Klimaschutz verhindert Durchblick

Was geschah in der Nacht vom 12. auf den 13. Januar 2008?

Autor und Fotos:
Dipl.-Ing. Marcus Hermes

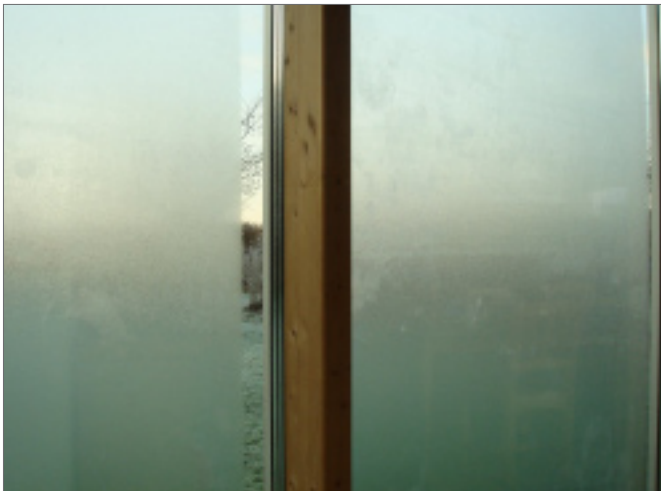
13. 1. 2008, 09:32 Uhr: Die Außenfläche der Verglasung ist nahezu komplett zugefroren. Im Bereich der Glasrandzone reicht der höhere lokale Wärmeverlust aus, um nach draußen blicken zu können.

Genau dieser Effekt liegt der Erscheinung an den hochdämmenden Verglasungen zugrunde. Obwohl die Innenraumtemperaturen der Gebäude bei gut gedämmten Standard auch mit Nachtabsenkung in diesen Tagen über Nacht selten unter 19°C fällt, reicht nicht einmal diese Wärme aus, um die äußere Scheibe der Mehrscheiben-Isolierglas-Einheit so zu erwärmen, dass deren Oberflächentemperatur über den Taupunkt geführt wird. Die modernen Verglasungen mit U-Werten unter 1,0 W/m²K dämmen tatsächlich so gut, dass die Wärme weitestgehend im Rauminnen verbleibt. Insbesondere bei 3-Scheiben-Kombinationen bleibt die äußere Glasfläche buchstäblich „im Kalten“ stehen und „merkt“ nahezu gar nicht, dass innen im Gebäude wohlige Wärme herrscht. Sie bleibt dem Wettergeschehen auf der Außenseite ausgesetzt. Wird nun durch eine sternklare Nacht die langwellige Abstrahlung begünstigt, sinkt die Oberflächentemperatur der Außenscheibe unter die Taupunkttemperatur. Dieser Mechanismus funktioniert bei genügend hohem Feuchtegehalt der Umgebungsluft – durch nasse Wetterperioden kurz zuvor begünstigt – bildet sich so Tauwasser auf den Oberflächen des Gebäudes. Bei Temperaturen auf der Oberfläche unter Null Grad Celsius gefriert das Ganze!

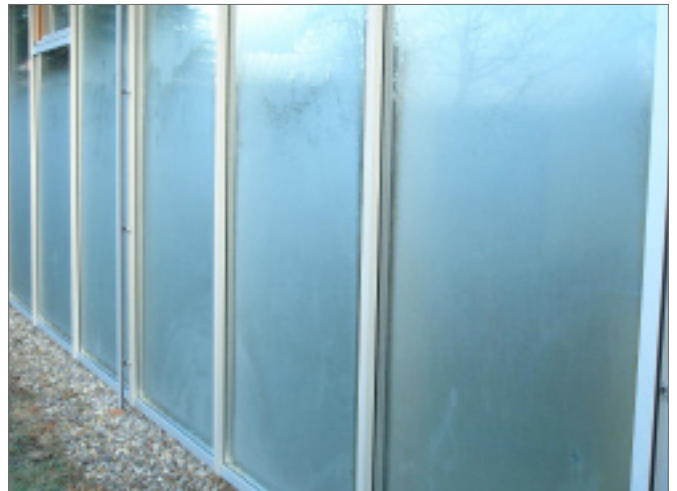
13. 1. 2008, 09:33 Uhr: Die Außenfläche der Verglasung ist nahezu komplett zugefroren. Hier die Außenansicht der Pfosten-Riegel-Fassade.

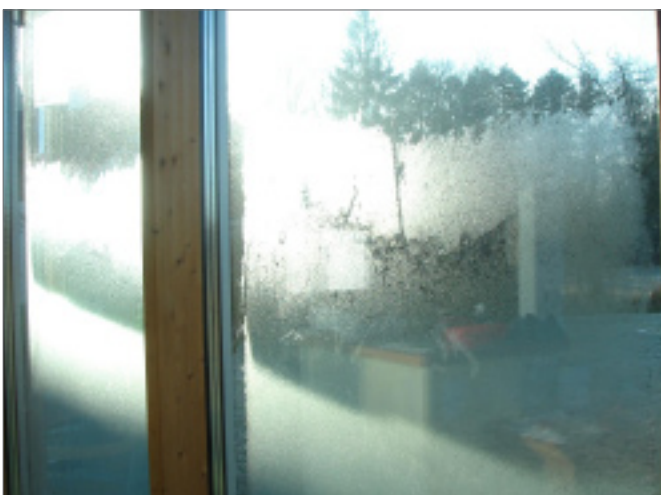
13. 1. 2008, 11:09 Uhr: Die Sonne steht bereits im Südosten. Die Sonnenstrahlung trifft auf die Glasfassade und erwärmt sofort die ersten Bereiche im oberen Drittel, die bereits abtauen und die Sicht nach außen allmählich ermöglichen.

4. Rollladenpanzer herablassen. Mit dieser Maßnahme wird die Verglasung insbesondere bei geschlossenen Lichtschlitzen im Panzer vollständig von der Umgebung abgeschirmt. Zwischen Rollladenpanzerinnenfläche und Verglasungsaußenfläche wird ein wärmedämmendes Luftpolster eingeschlossen. Wenn dann morgens nach Sonnenaufgang der Rollladenpanzer hochgezogen wird sind die Scheibenflächen frei von Eis und Tauwasser. Dabei ist zu beachten, dass die langwellige Abstrahlung trotzdem funktioniert – nur eben auf der Rollladenpanzer-Außenfläche. Diese wird nass oder vereist sein – Feuchtigkeit, die beim Hochrollen im Panzer mit eingeschlossen wird. Diese Auswahl an Möglichkeiten verdeutlicht, dass die Tauwasserbildung auf Verglasungsaußenflächen reduziert werden kann. Ganz verhindern lassen sie sich so aber auch nicht. Am besten man wartet auf den Sonnenschein, der nach einer sternklaren Nacht in der Regel auf jeden Fall auf die Glasoberflächen im Osten und Süden auftreffen wird. Dadurch verdampft das Wasser und die Durchsicht ist wieder möglich.

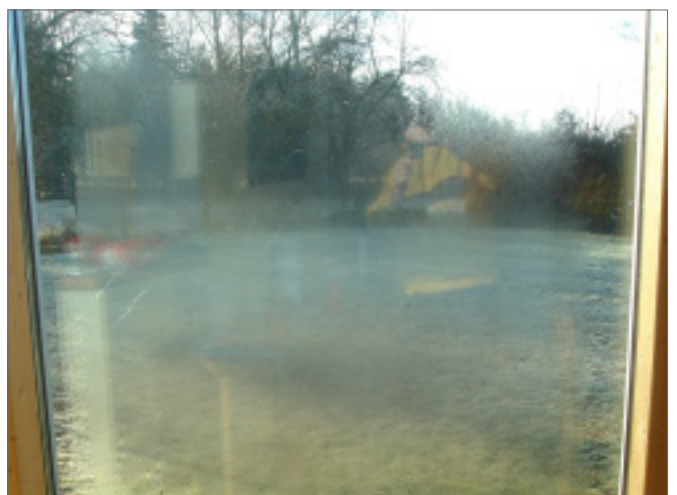
13. 1. 2008, 11:53 Uhr: Kurz vor Mittag ergibt sich eine beinahe vollständige Durchsicht. Nur noch ein dünner Tauwasserfilm ist auf der Außenoberfläche zu verzeichnen, der eine halbe Stunde später schon nicht mehr vorhanden sein wird.
